## Known issue: afwijkend token serienummer en SafeSign 3.0.35

**Versie** : 1.0  
**Status** : Definitief  
**Datum** : 25 november 2009

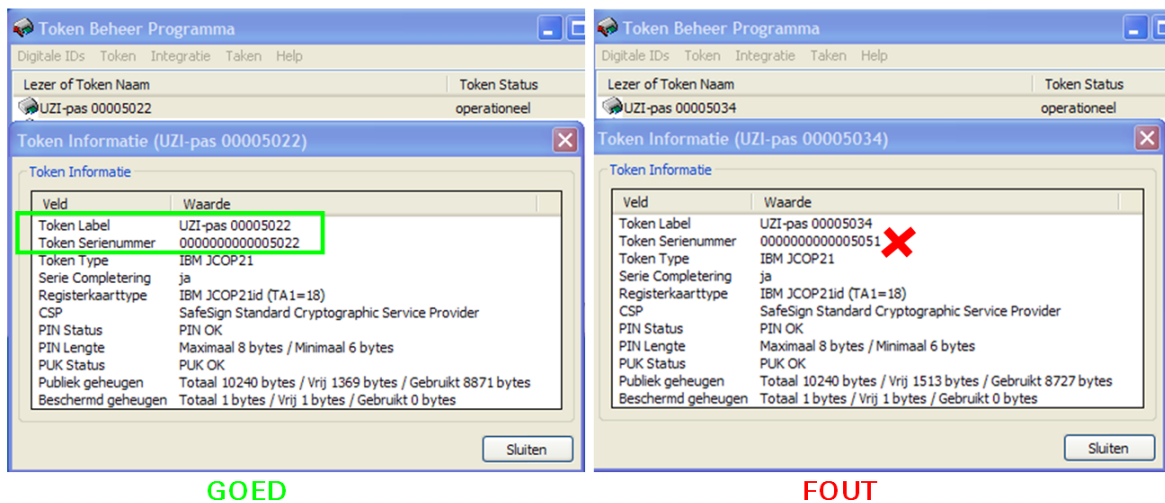
- Start het SafeSign Token Beheer Programma,
- Start in het menu `Token -> Toon Token Info`
- De waarde van het `Token Serienummer` komt niet overeen met het pasnummer voorzien van 8 voorloopnullen. Het pasnummer staat in het `Token Label` en is op de UZI-pas afgedrukt.

In de volgende figuur is zowel de correcte als afwijkende configuratie weergegeven.

1. Nieuwe UZI-pas aanvragen om de UZI-passen met het token serienummer issue te vervangen. Dit heeft de voorkeur van het UZI-register.
2. SafeSign nog niet danwel selectief upgraden. Als de nieuwe UZI-passen alleen op specifieke werkplekken in gebruik zijn, kan men alleen die werkplekken voorzien van de nieuwe SafeSign middleware. De oude passen blijven zonder problemen werken met de huidige SafeSign versie (3.0.11).

3. SafeSign beperkt upgraden. Op aanvraag kan UZI-register alleen de PKCS#11 DLL (aetpkss1.dll) beschikbaar stellen en een registry script. Hiermee is SafeSign 3.0.11 eenvoudig geschikt te maken voor UZI-passen met de nieuwe chip, zonder dat het beschreven issue bij oude passen met inconsistente token serienummers kan optreden. Dit kan een goede tijdelijke optie zijn, totdat alle passen met afwijkend serienummer zijn vervangen of verlopen.

4. Alleen 'PKCS#11' applicaties gebruiken zoals Mozilla Firefox of Thunderbird.
