## Known issue: afwijkend token serienummer en SafeSign 3.0.35

**Versie** : 1.0  
**Status** : Definitief  
**Datum** : 25 november 2009

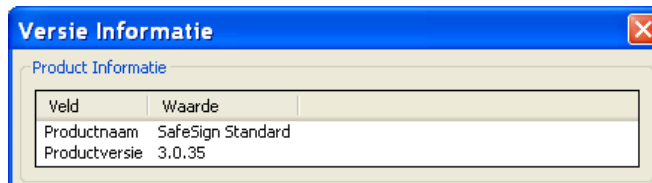
2. Het probleem treedt alleen op met applicaties die via de SafeSign crypto CSP de UZI-pas gebruiken. Dat zijn in ieder geval de standaard Microsoft applicaties zoals Internet Explorer en Outlook. Voor XIS-applicaties dient u dit na te vragen bij uw leverancier. Mozilla applicaties zoals de Firefox webbrowser en Thunderbird email client gebruiken alleen de PKCS#11 library van SafeSign en hebben geen last van dit issue. Dit geldt ook voor enkele XIS-applicaties.
3. Het probleem treedt op bij SafeSign versie 3.0.35 voor Windows. Deze versie is noodzakelijk bij gebruik van de nieuwe generatie UZI-passen. U kunt de SafeSign versie controleren via het Token Beheer Programma, start in het menu Help -> Versie informatie.

1. Nieuwe UZI-pas aanvragen om de UZI-passen met het token serienummer issue te vervangen. Dit heeft de voorkeur van het UZI-register.
2. SafeSign nog niet danwel selectief upgraden. Als de nieuwe UZI-passen alleen op specifieke werkplekken in gebruik zijn, kan men alleen die werkplekken voorzien van de nieuwe SafeSign middleware. De oude passen blijven zonder problemen werken met de huidige SafeSign versie (3.0.11).
